Möhlin Bahnhofstrasse 115 – Bestandsaufnahme Strassenabschnitt

Rissprotokoll

Bestandsaufnahme

Gemeinde Möhlin-Bestandsaufnahme Strassenteilbereich

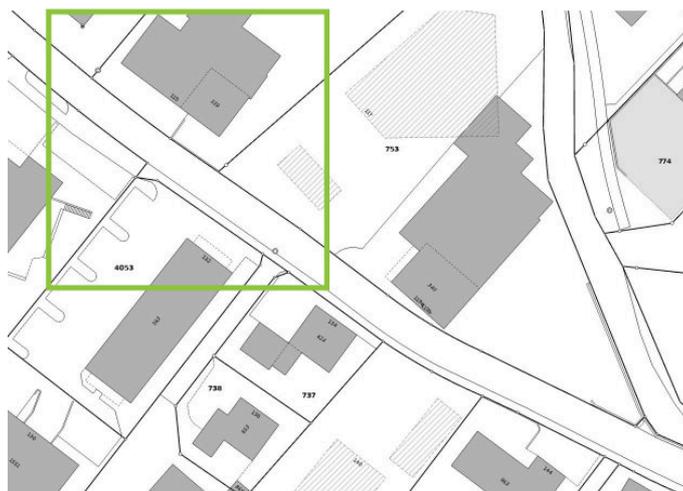
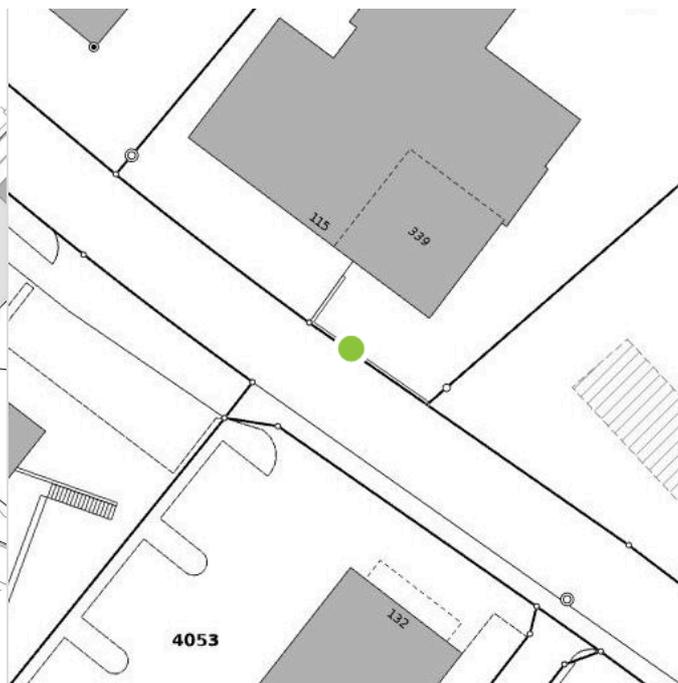
STP29 Bahnhofstrasse

Projekt	Möhlin Bahnhofstr. 117/119	Arbeitspaket	Erfassung Bestandsschäden
Projekt Nr.	8424.10	Workflow	Bestandsschäden
Gebäude	8424.10 Möhlin Bahnhofstrasse	Erstellungsdatum	25. Sep. 2024, 07:22
Zeichnung	Situation_Bahnhofstrasse	Erstellt von	Beat Kürsteiner, Keller Bauingenieure AG
Aufnahmebereich		Rissbreite	breit: Rissbreite: 1mm bis 3 mm (an der breitesten Stelle)
Bauteil	Grundstücksmauer	Schadensart	Eindruck
Schadstelle	Grundstücksmauer	Art der Risslänge	kurz, Risslänge < 30 cm

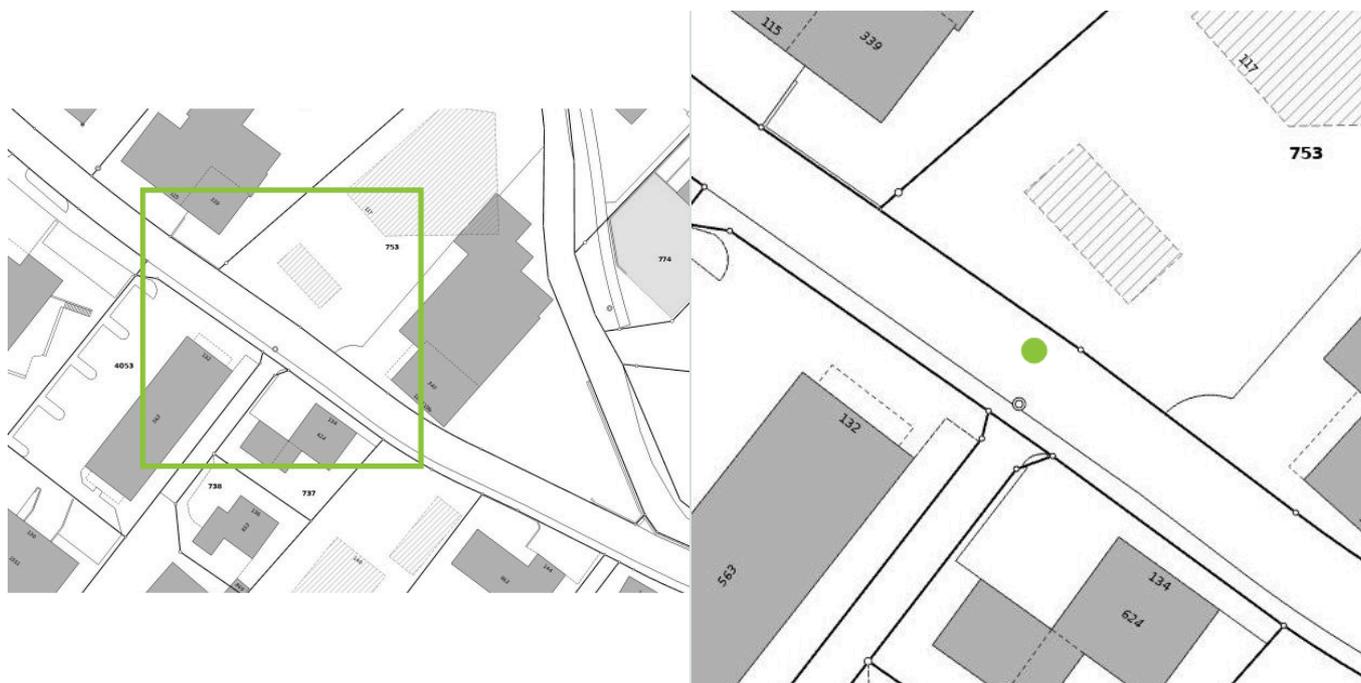
STP28 Bahnhofstrasse

Projekt	Möhlín Bahnhofstr. 117/119	Arbeitspaket	Erfassung Bestandsschäden
Projekt Nr.	8424.10	Workflow	Bestandsschäden
Gebäude	8424.10 Möhlín Bahnhofstrasse	Erstellungsdatum	25. Sep. 2024, 07:21
Zeichnung	Situation_Bahnhofstrasse	Erstellt von	Beat Kürsteiner, Keller Bauingenieure AG
Aufnahmebereich		Rissbreite	Klaffend: Rissbreite > 3mm (an der breitesten Stelle)
Bauteil	Strassenbelag	Schadensart	Diagonalriss (diagonal verlaufend)
Schadstelle	Riss in Asphaltfläche	Art der Risslänge	gross, Risslänge > 100 cm bis <200cm

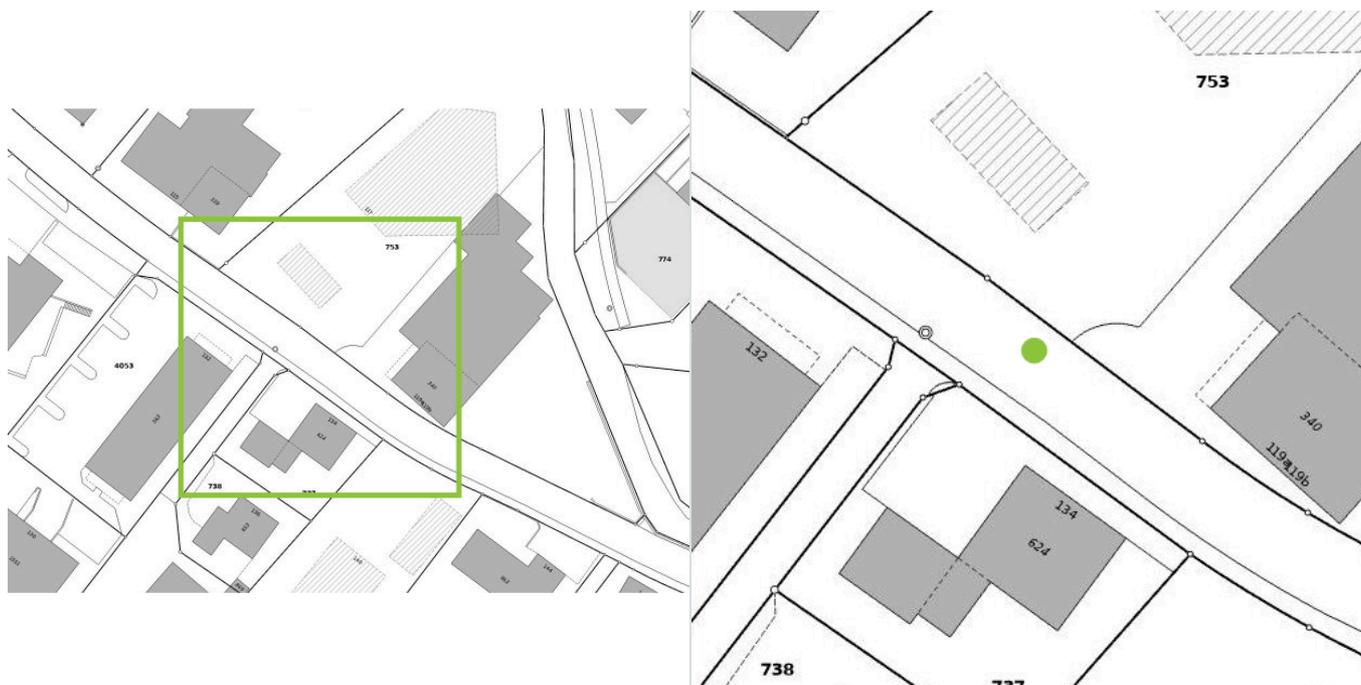
STP27 Bahnhofstrasse

Projekt	Möhlín Bahnhofstr. 117/119	Arbeitspaket	Erfassung Bestandsschäden
Projekt Nr.	8424.10	Workflow	Bestandsschäden
Gebäude	8424.10 Möhlín Bahnhofstrasse	Erstellungsdatum	25. Sep. 2024, 07:19
Zeichnung	Situation_Bahnhofstrasse	Erstellt von	Beat Kürsteiner, Keller Bauingenieure AG
Aufnahmebereich		Rissbreite	Klaffend: Rissbreite > 3mm (an der breitesten Stelle)
Bauteil	Strassenbelag	Schadensart	Diagonalriss (diagonal verlaufend)
Schadstelle	Riss in Asphaltfläche	Art der Risslänge	gross, Risslänge > 100 cm bis <200cm
