Möhlin Bahnhofstrasse 115 – Bestandsaufnahme Strassenabschnitt

Rissprotokoll

Bestandsaufnahme

Gemeinde Möhlin-Bestandsaufnahme Strassenteilbereich

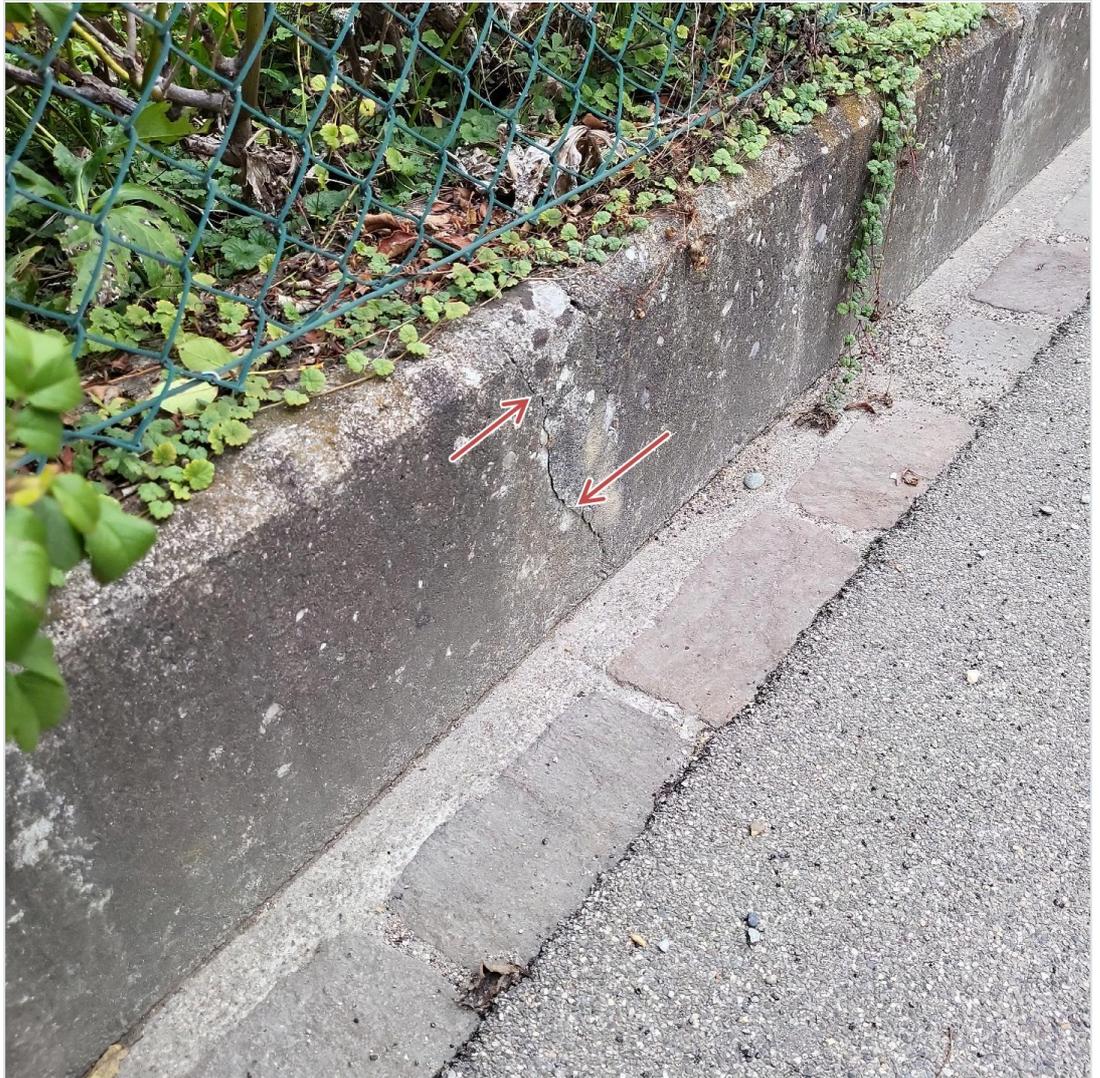
1.1, 2024-09-24, 15.39

Projekt	Möhlin Bahnhofstr. 117/119	Arbeitspaket	Erfassung Bestandsschäden
Projekt Nr.	8424.10	Workflow	Bestandsschäden
Gebäude	8424.10 Möhlin Bahnhofstrasse	Erstellungsdatum	25. Sep. 2024, 07:22
Zeichnung	Situation_Bahnhofstrasse	Erstellt von	Beat Kürsteiner, Keller Bauingenieure AG
Aufnahmebereich		Rissbreite	breit: Rissbreite: 1mm bis 3 mm (an der breitesten Stelle)
Bauteil	Grundstücksmauer	Schadensart	Eindruck
Schadstelle	Grundstücksmauer	Art der Risslänge	kurz, Risslänge < 30 cm

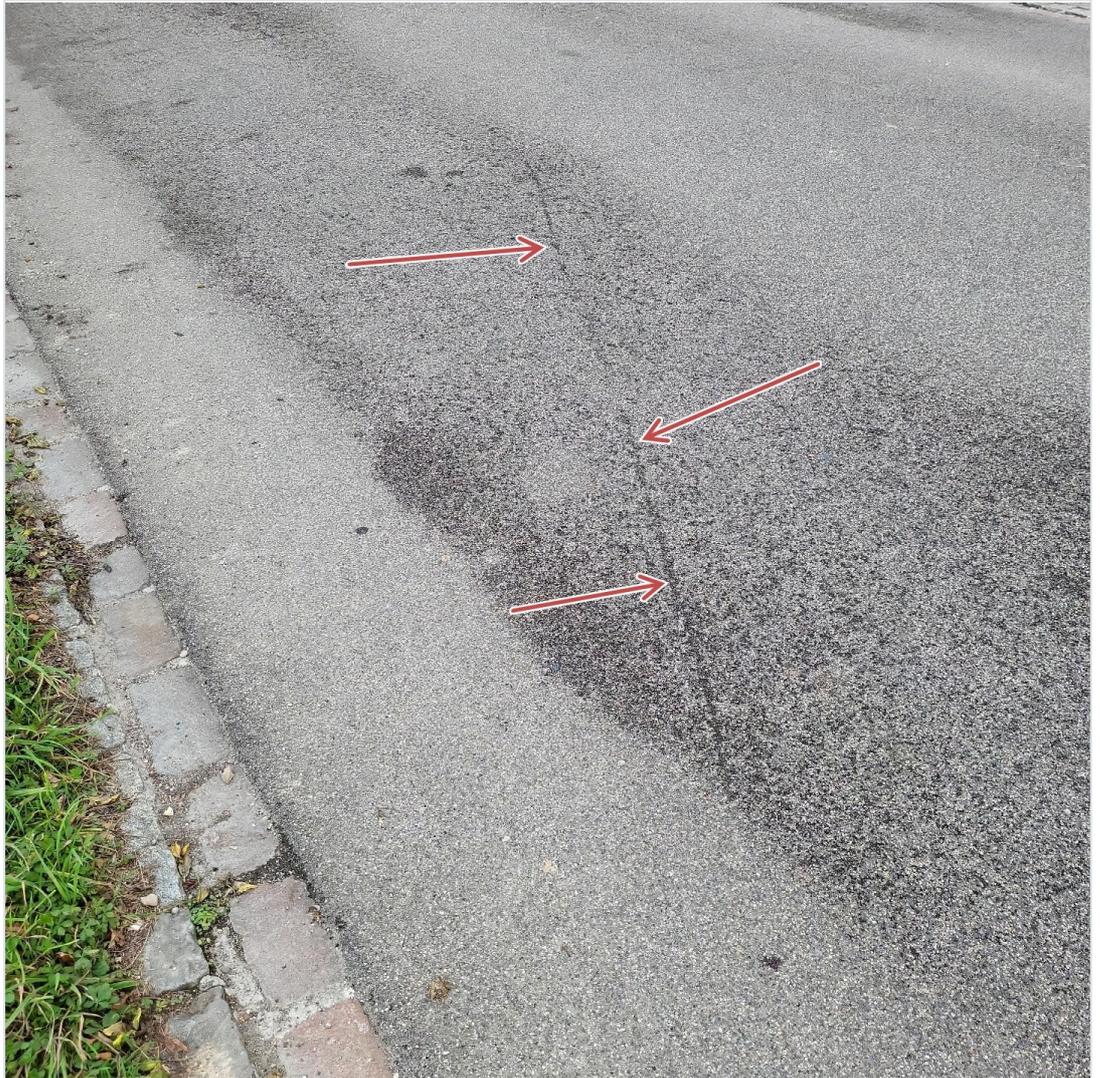
1.1, 2024-09-24, 15.41

Projekt	Möhlín Bahnhofstr. 117/119	Arbeitspaket	Erfassung Bestandsschäden
Projekt Nr.	8424.10	Workflow	Bestandsschäden
Gebäude	8424.10 Möhlín Bahnhofstrasse	Erstellungsdatum	25. Sep. 2024, 07:21
Zeichnung	Situation_Bahnhofstrasse	Erstellt von	Beat Kürsteiner, Keller Bauingenieure AG
Aufnahmebereich		Rissbreite	Klaffend: Rissbreite > 3mm (an der breitesten Stelle)
Bauteil	Strassenbelag	Schadensart	Diagonalriss (diagonal verlaufend)
Schadstelle	Riss in Asphaltfläche	Art der Risslänge	gross, Risslänge > 100 cm bis <200cm

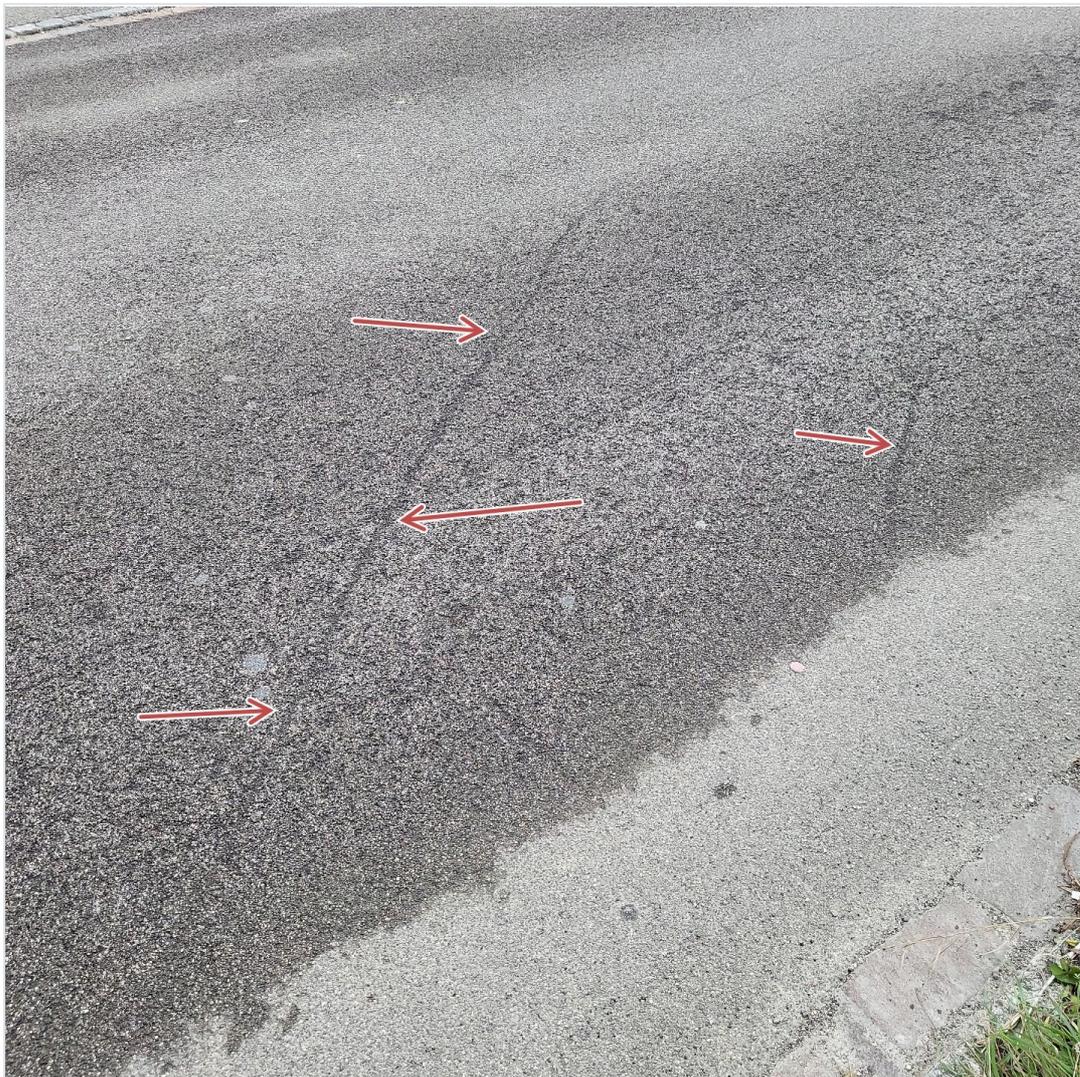
1.1, 2024-09-24, 15.43

Projekt	Möhlín Bahnhofstr. 117/119	Arbeitspaket	Erfassung Bestandsschäden
Projekt Nr.	8424.10	Workflow	Bestandsschäden
Gebäude	8424.10 Möhlín Bahnhofstrasse	Erstellungsdatum	25. Sep. 2024, 07:19
Zeichnung	Situation_Bahnhofstrasse	Erstellt von	Beat Kürsteiner, Keller Bauingenieure AG
Aufnahmebereich		Rissbreite	Klaffend: Rissbreite > 3mm (an der breitesten Stelle)
Bauteil	Strassenbelag	Schadensart	Diagonalriss (diagonal verlaufend)
Schadstelle	Riss in Asphaltfläche	Art der Risslänge	gross, Risslänge > 100 cm bis <200cm
